STATISCHE STELLUNGNAHME

15/083

Sicherung Scheune Feuerwehr
Lauenburger Postweg
19258 Boizenburg

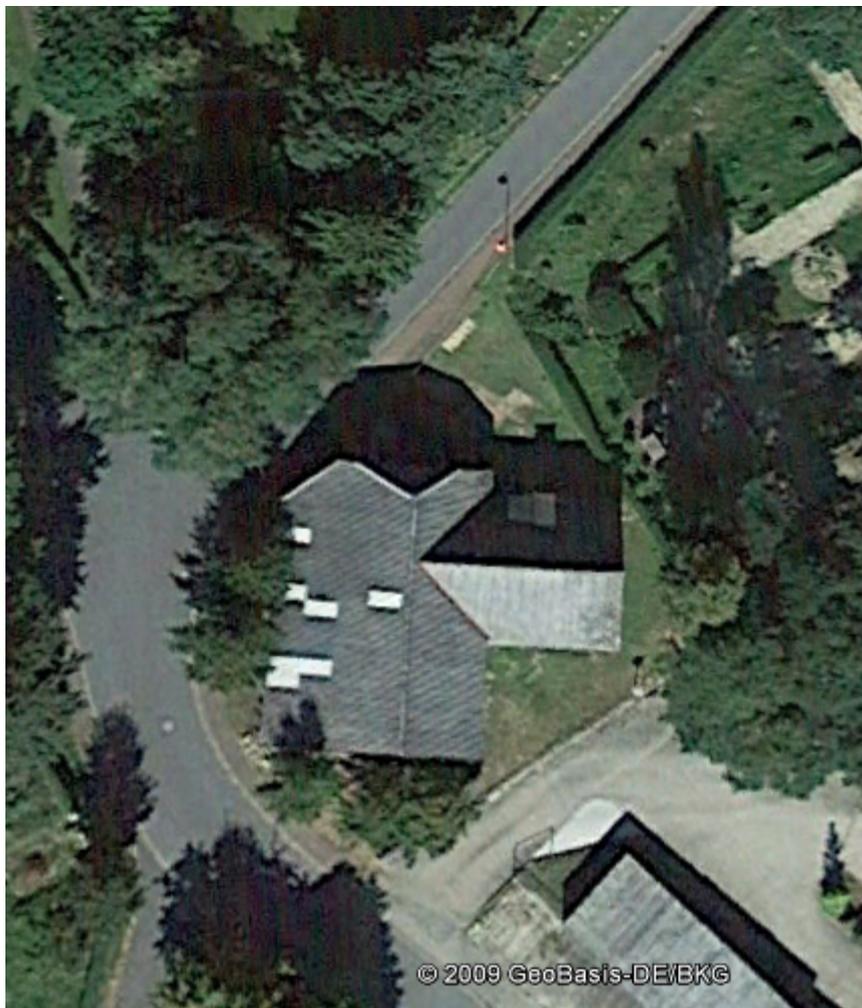
Die gesamte Gebäudeanlage besteht aus zwei Gebäudeteilen.

Das Haupthaus hat eine Abmessung von ca. $L/B = 17,25 / 12,70$ m.
Der Anbau hat Abmaße von ca $L/B = 7,70 / 9,50$ m

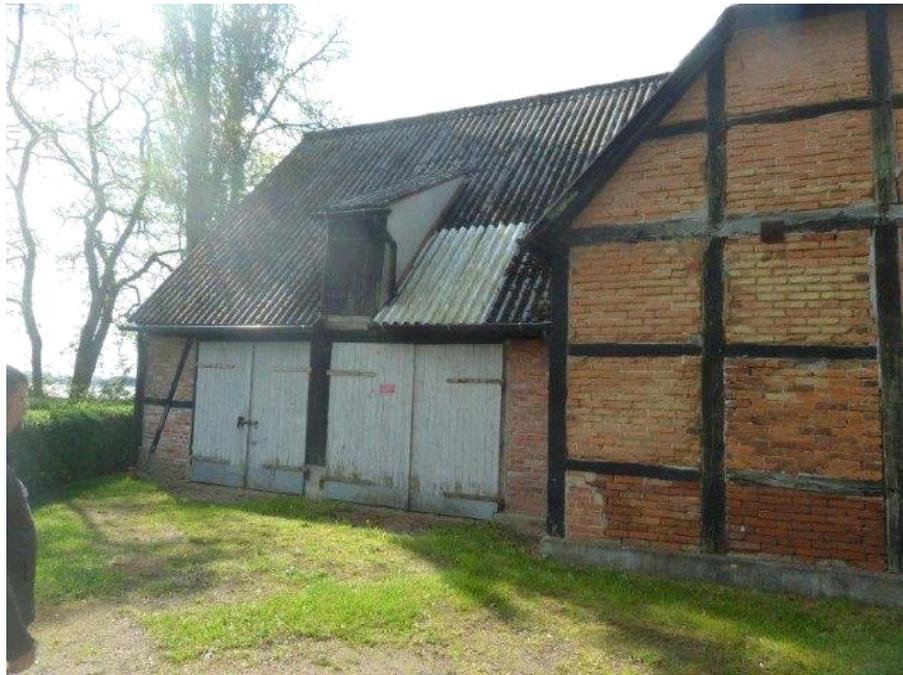
Die Eindeckung erfolgte mit Wellasbest.

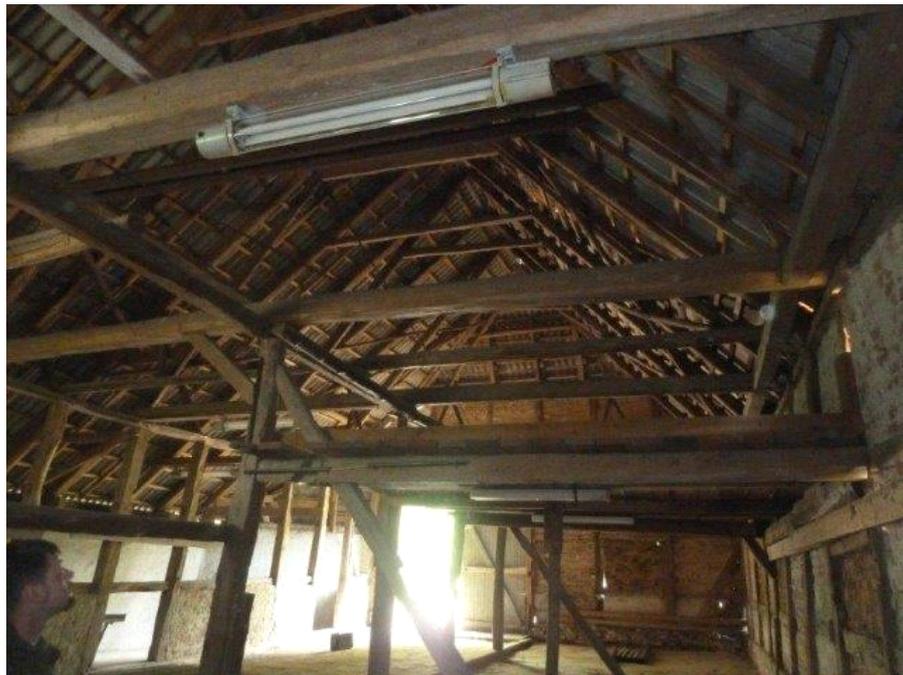
Der westliche Gebäudeteil ist eine alte Scheune mit einer tragenden Holzständerkonstruktion. Die Aussteifung der Scheune erfolgt über Diagonalstreben und Kopfbänder.

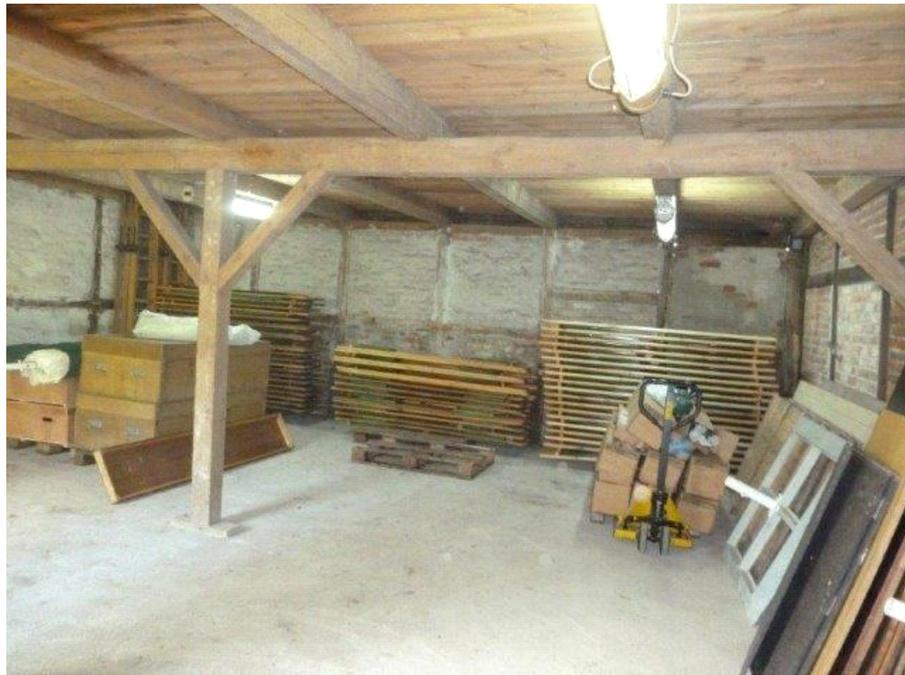
Der östliche Gebäudeteil ist ein späterer Anbau mit einem Kehlbalkendach und einer Holzständerkonstruktion. Auch in diesem Gebäudeteil sind Fachwerkaußenwände vorhanden.

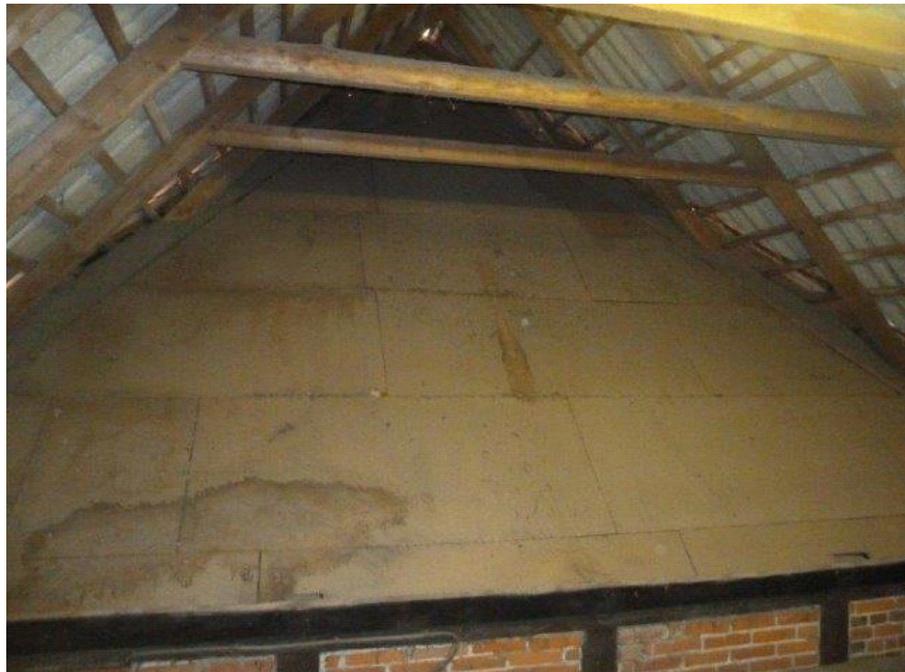
Die Dachkonstruktion wurde auf die Scheune aufgeschifftet .

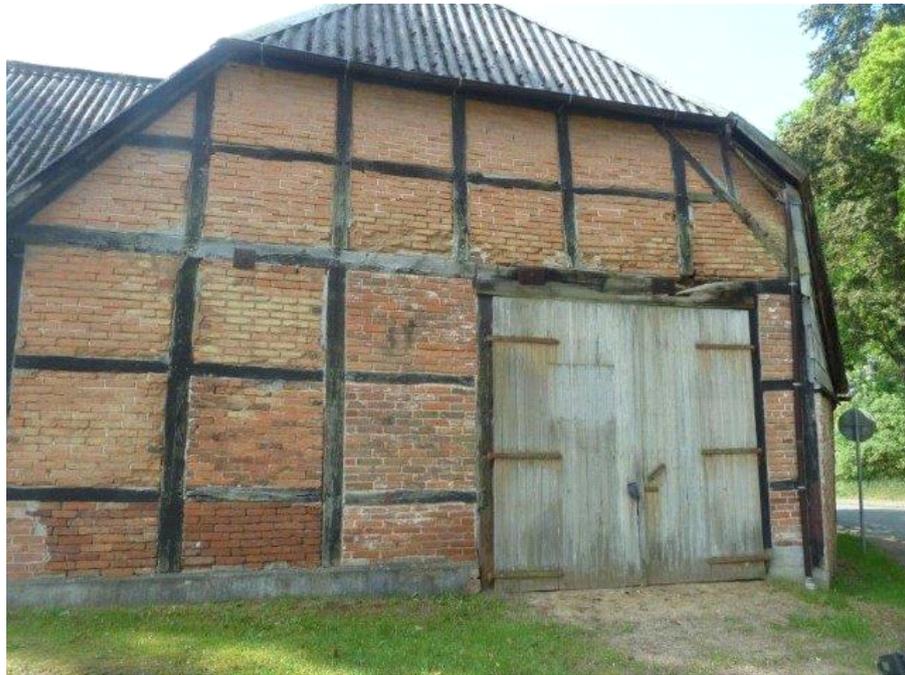
Im vorderen Giebelbereich ist ein großes Tor vorhanden. Als Außenwände dieser Scheune sind ausgemauerte Fachwerkwände vorhanden.

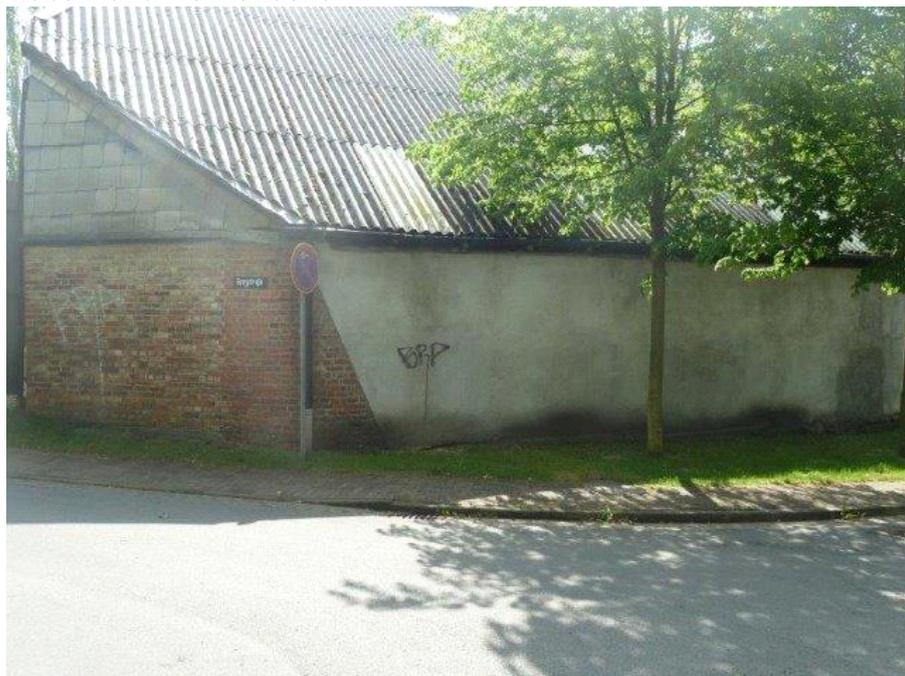
An die Scheune wurde auf der rechten Seite über die gesamte Länge eine seitliche Anschleppung errichtet. In diesem Bereich ist eine massive gemauerte Außenwand vorhanden.

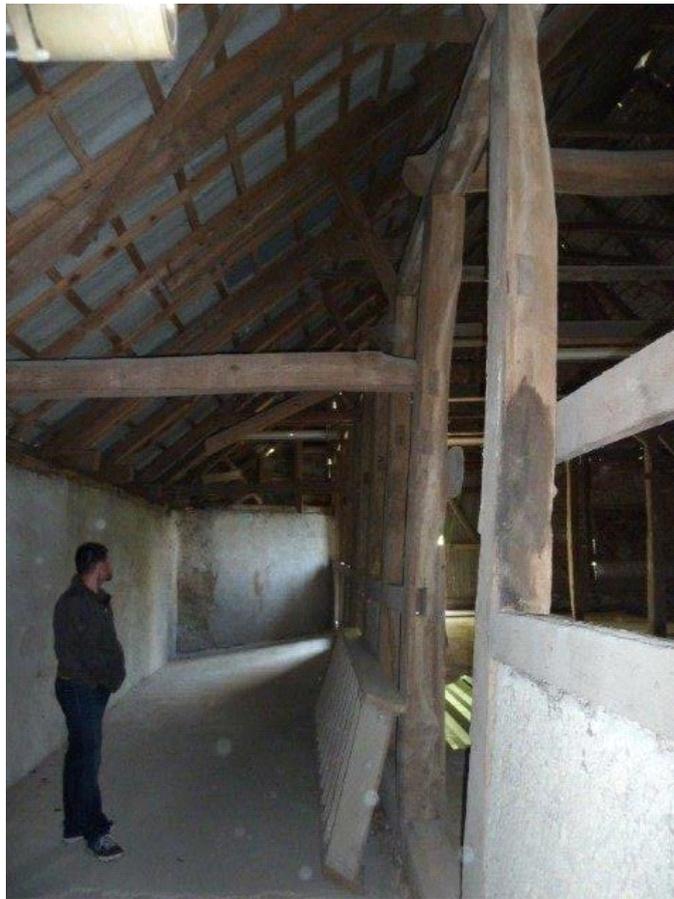
Die ehemals vorhandene Fachwerkaußenwand in diesem Bereich ist teilweise nur noch als Holzständerwerk vorhanden.

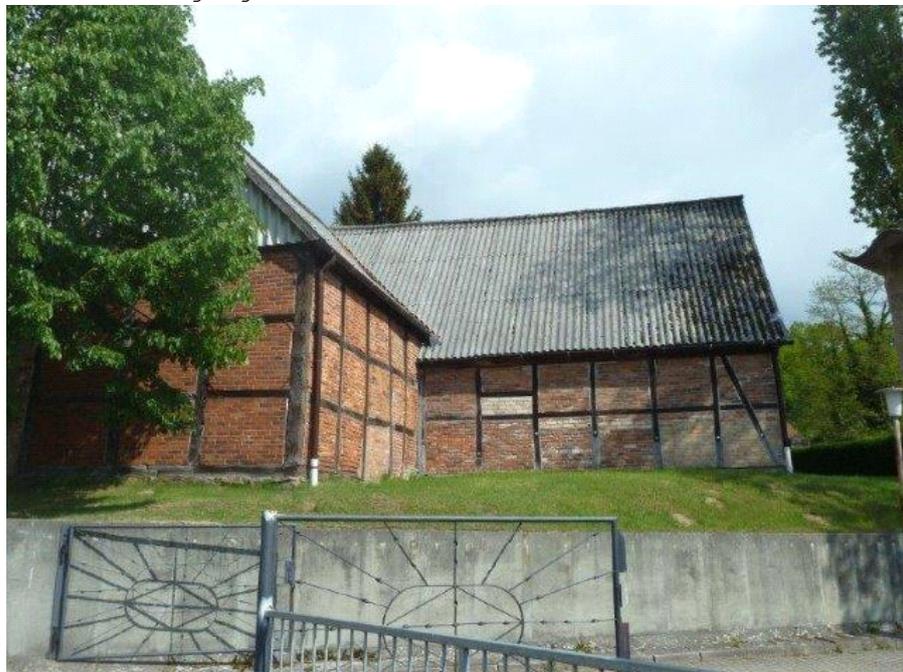
Im hinteren Bereich grenzt das Gesamtgebäude an das Friedhofsgelände. Hier ist eine Geländeabfangung vorhanden.

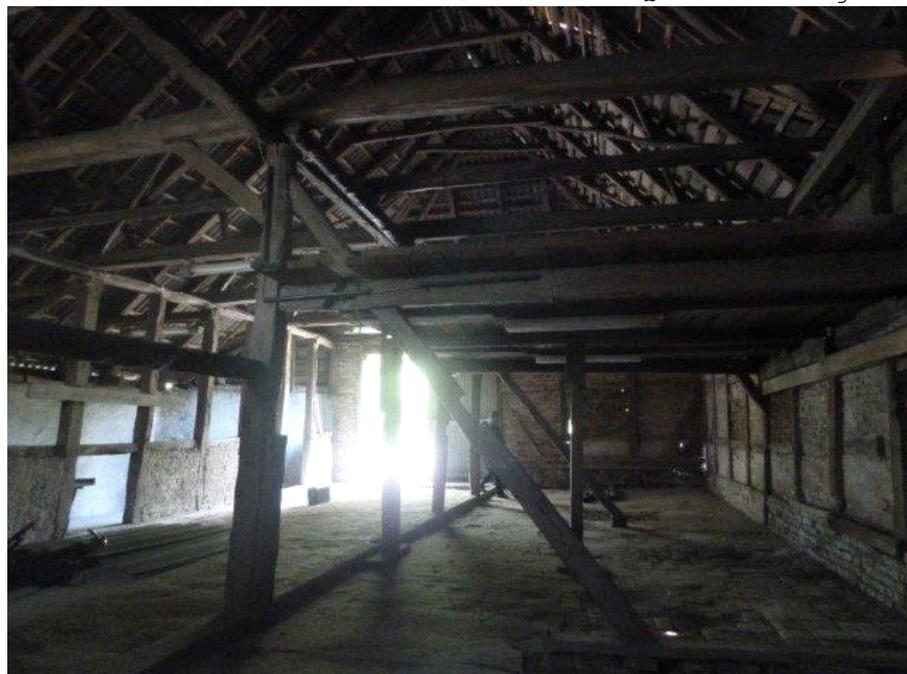
Im Erdgeschoss sind lediglich zwei aussteifende Diagonalstreben erhalten geblieben. Von diesen Streben ist eine Strebe im Querschnitt geschwächt.

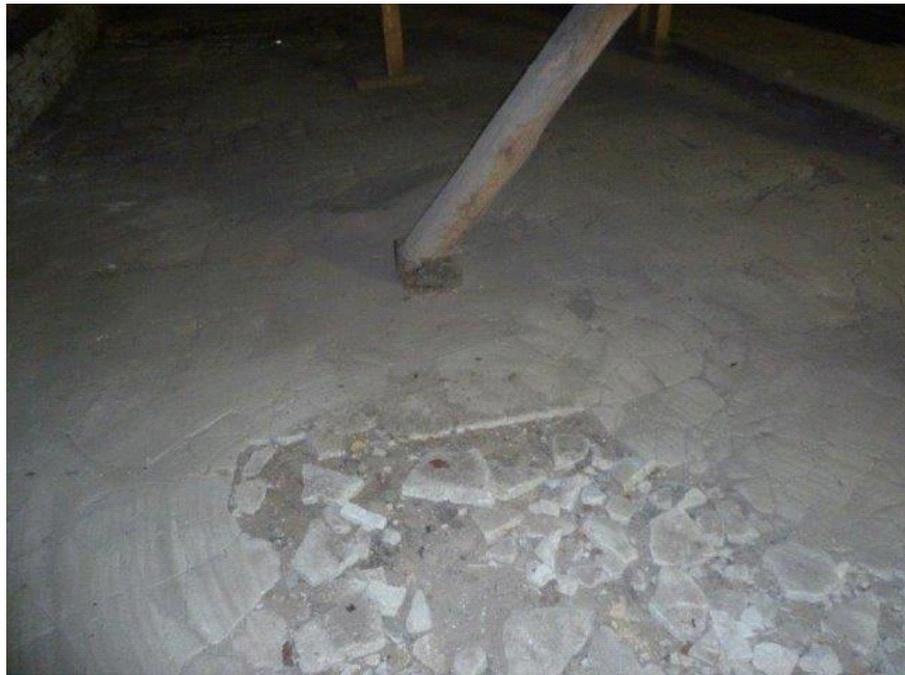
Die andere Diagonalstrebe steht auf einem erhöhten Einzelfundament. In diesem Bereich können keine H- Kräfte aufgenommen werden. So dass auch hier die aussteifende Funktion nicht gegeben ist.

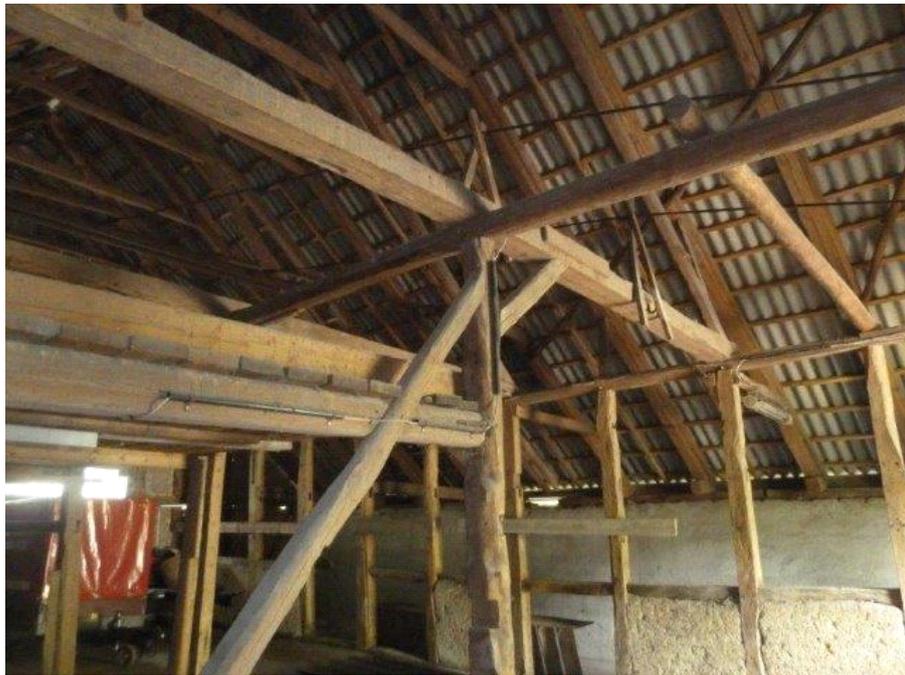
Auf der westlichen Seite wurde an die Scheune angeschleppt. Hier wurde großflächig auf die Dachkonstruktion aufgeschifft. Eine richtige Aufständering auf die alte Giebelwand ist nicht vorhanden. Alte Deckenbalken in halber Höhe wurden im Bereich der Traufe abgeschnitten. Die Traufwand in diesem Bereich ist nicht ausgesteift.

Die Dachkonstruktion ist ohne Verstärkung entsprechend heutiger Normen nicht für eine Pfannendeckung geeignet.

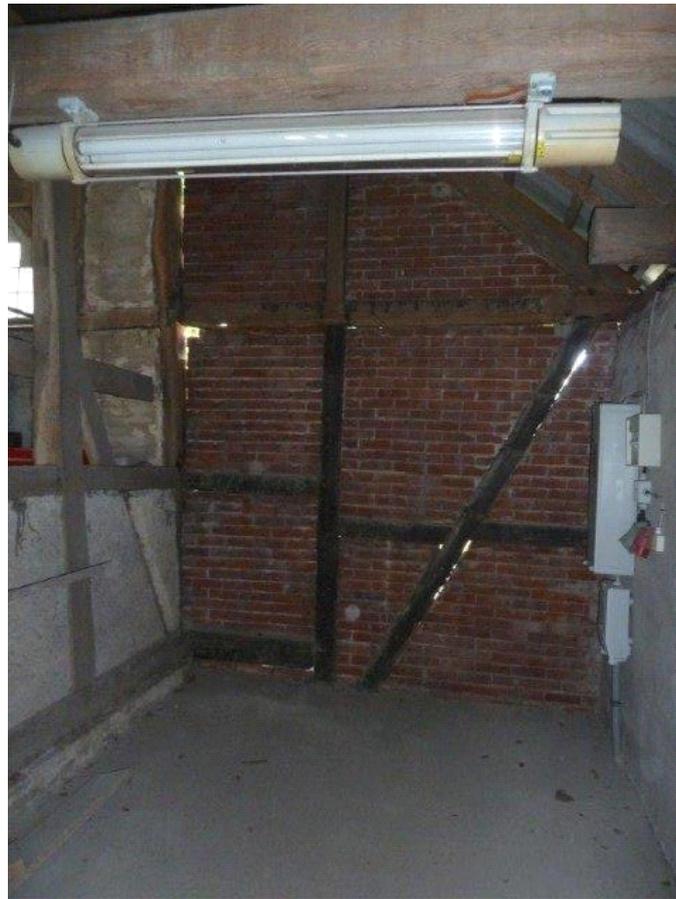
Die Anbindung der Wände untereinander ist defekt, die Gefache sind lose und ohne Anschluß.

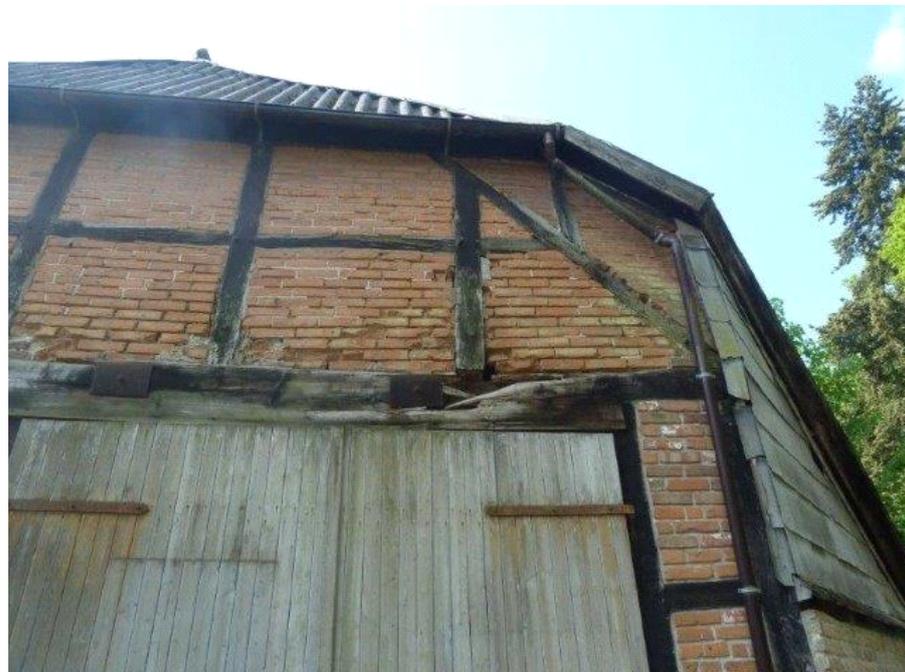
Im östlichen Giebel oberhalb des Tores ist ein massiver Defekt in der Fachwerkonstruktion vorhanden. Hier ist der Torriegel verrottet und droht durchzubrechen.

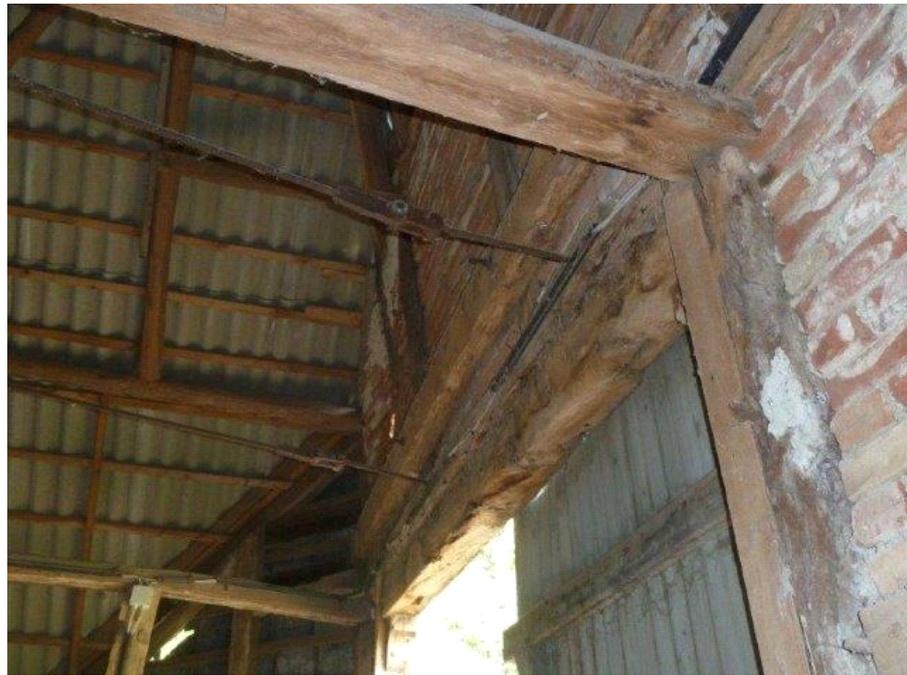
Eine Aussteifung des Giebels ist nicht vorhanden. Der Giebel ist nach hinten nachträglich über Zuganker verankert. Hierzu sind Stahlanker an den Torriegel angeschlossen worden.

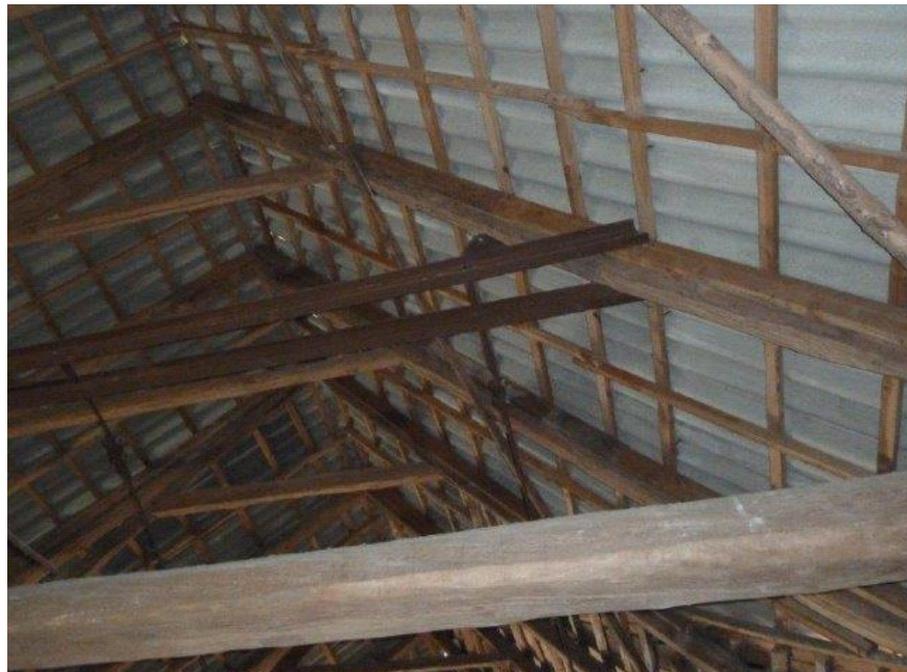
Die Zuganker sind im hinteren Drittel der Scheune an eingebaute Stahlträger angeschlossen worden. Die verwendeten U-Profile haben eine sehr geringe horizontale Steifigkeit und ein Verband ist nicht vorhanden, so dass die Zugverankerung und Aussteifung der Giebelwand quasi nicht gegeben ist. Der Giebel ist dadurch nicht standsicher.

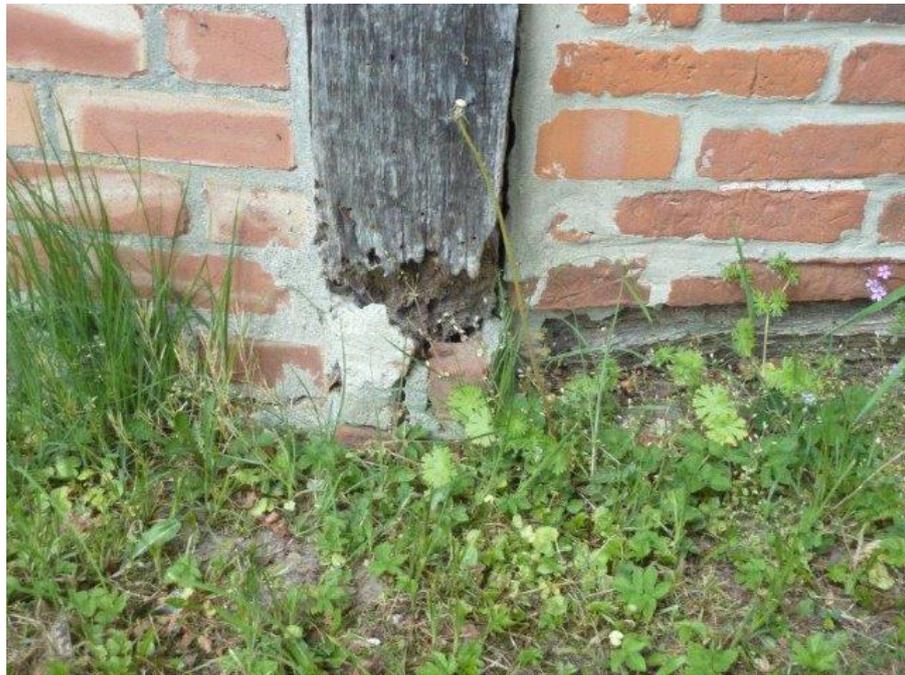
Die Schwellen der Fachwerkaußenwände im Gründungsbereich sind teilweise stark angegangen und verrottet. Die darauf befindlichen Stiele sind ebenfalls angegangen und zerstört. Durch diese Schädigungen kam es zu zusätzlichen Setzungen und teilweise zum Ausweichen der Wände. In solchen Bereichen ist die Tragfähigkeit der Wände nicht gegeben.
